1.1 토석류: 집채만 한 돌이 흐른다고?

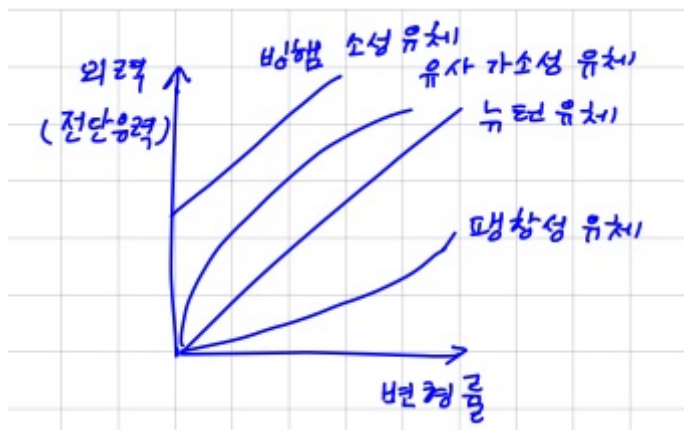
[그림] 유체의 유변학적 분류

아래 그림은 유체를 유변학(rheology)적으로 분류한 것이다. 일반적으로 물과 같은 유체는

외력 (전단응력)에 의해 변형하는 정도 (변형률)가 비례한다. 그러나 팽창성 유체는 외력이 증가함에 따라 유체의 점성이 증가하는 경우로 젖은 모래 혹은 고농도 분말 용액이 이에 해당한다. 영화에서 악당이 높에 빠져 허우적거릴수록 더 깊이 빨려 들어가는 경우를 볼 수 있는데 이는 높이 팽창성 유체의 성질을 보이기 때문이다. 외력이 증가할수록 점성이 줄어드는 경우도 있으며 이를 유사 가소성 유체라 한다. 기계 부품의 마모를 줄이기 위해 사용하는 구리스와 음식 중의 마요네즈 등이 해당된다. 빙햄 소성 유체는 외력이 작을 때에는 고체 상태로 변형을 하지 않다가 외력이 일정한 값을 초과하게 되면 변형이 진행된다. 빙햄 소성 유체의 예로 비누 혹은 초코렛 등을 들 수 있다. 토석류도 빙햄 소성 유체에 해당하는데 외력이 작은 경우 고체로 있다가 어느 값을 초과하면 갑자기 흘러내리기 시작한다.

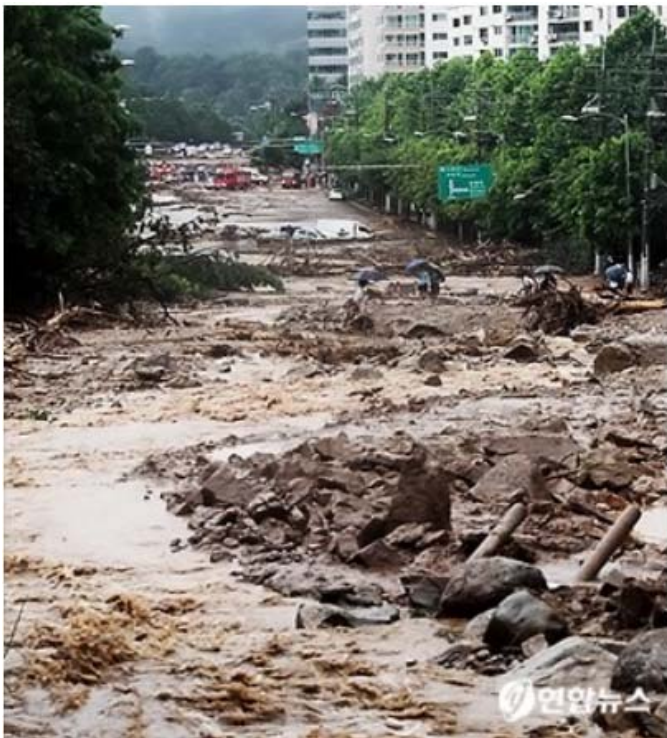
아래 사진은 토석류로 인하여 남부순환로가 잔해가 퇴적되어 있는 것으로 이정표 입간판이 아니면 산지 계곡으로 착각할 수 있게 토사가 쌓여 있는 것을 볼 수 있다. 우측의 사진은 남부순환로를 기준으로 우면산 건너편의 아파트인데 3층까지 토석류로 인한 피해를 입어 당시 토석류의 규모를 짐작할 수 있게 해준다.

[사진] 우면산 산사태로 인하여 남부순환로가 토사로 매몰된 모습

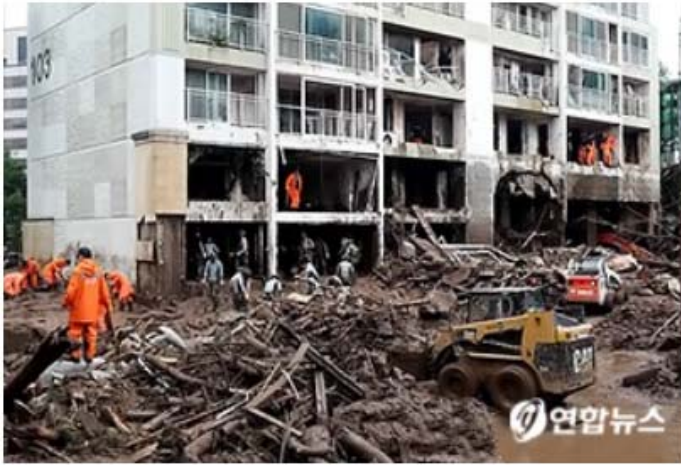
[사진] 우면산 산사태로 인하여 우면산 건너편 아파트에 쌓인 토사 잔해
